К ВОПРОСУ О КОЛЕЙНОСТИ

В.А. Борисенко,
главный инженер ЗАО «ВАД»

В.В. Баталов,
начальник отдела технического
надзора УС КАД, канд. техн. наук

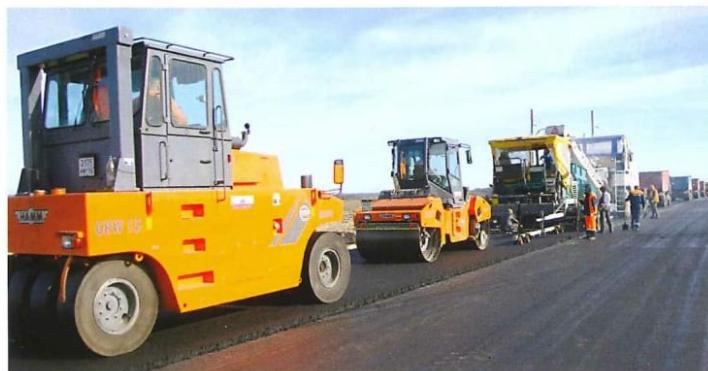
Участок новой автомобильной дороги Калининград-Зеленоградск

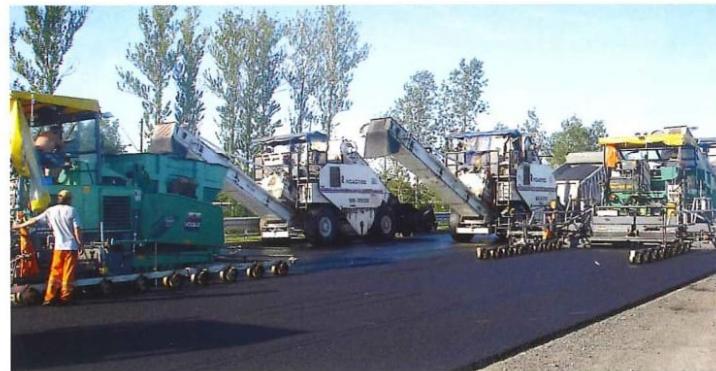
КАД Санкт-Петербурга

Длительный мониторинг и изучение процесса колеообразования на кольцевой автомобильной дороге вокруг Санкт-Петербурга дают право сделать серьезные выводы, отличающиеся достаточной новизной.

Опыт эксплуатации кольцевой автомобильной дороги вокруг Санкт-Петербурга позволяет сделать вывод о повышенной стойкости к колеобразованию асфальтобетонных покрытий на жестких основаниях.

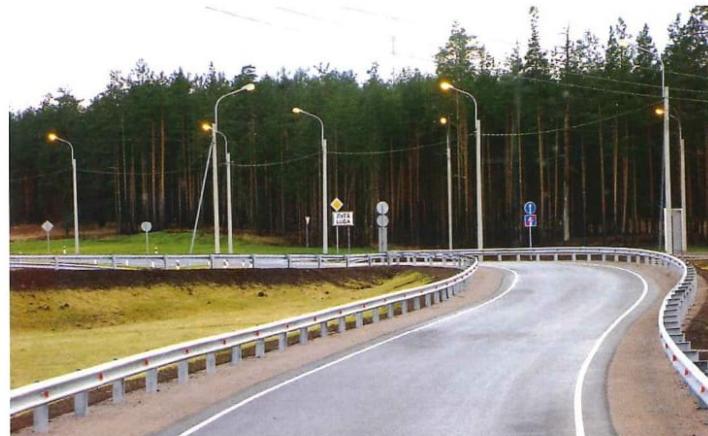
На обходе Луги

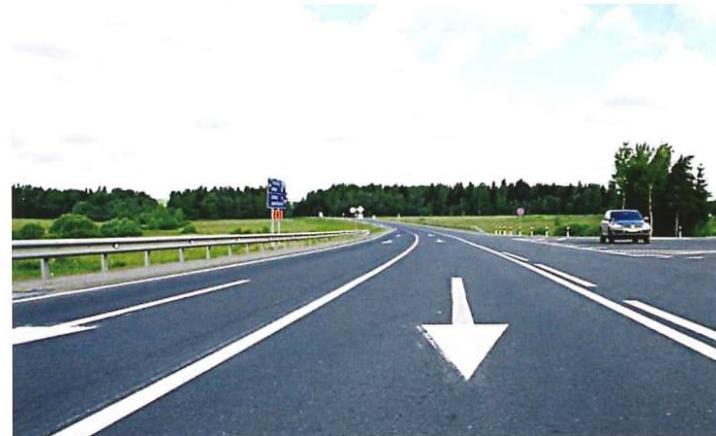
Участок трассы «Кола»
